Maison de bourg

Avant 1915

Fiche basée sur la
classification typologique RESTORE

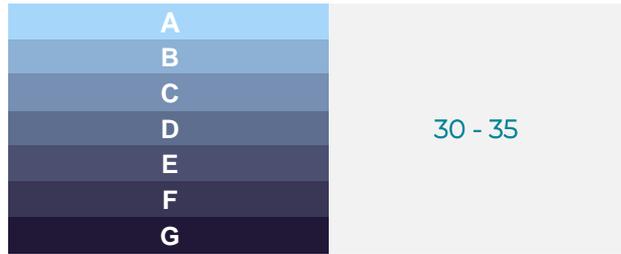
EMISSIONS CO2 MOYENNES

Faible émission de GES

Forte émission de GES

kgCO₂eq/(m².an)

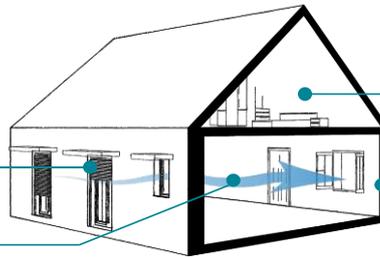
CONFORT THERMIQUE D'ÉTÉ

Absence de jardin

Protection solaire forte

Traversant

Etage sous toiture

Inertie lourde

Zone urbaine

Fort

Niveau de confort

La typologie limite le risque de surchauffe grâce à la forte inertie de la construction.

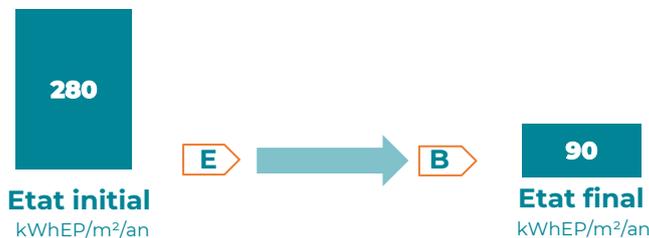
FACTEUR D'AMELIORATION ENERGETIQUE*

On constate sur les opérations analysées au minimum un facteur 3 et une amélioration conséquente du confort hiver/été.

*Ce potentiel est variable en fonction des situations
