Maison d'employé mitoyenne

1880 - 1935

Corpus Typologie Type [Fiche basée sur la classification typologique RESTORE](#)

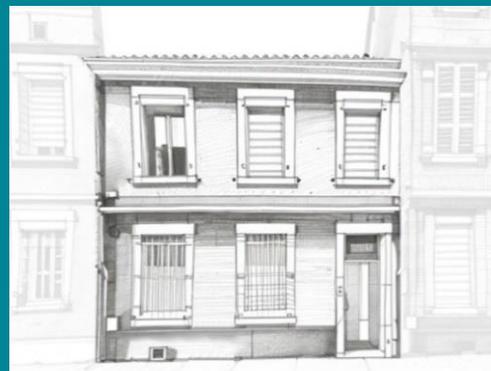
La maison est alignée sur la rue, de hauteur R+1 avec combles souvent aménageables, ou en rez-de chaussée dans des villes comme Bordeaux et Toulouse. La façade est faiblement ornée. Sa profondeur est en général de 8m environ. Elle est proche de la maison de bourg dans ses caractéristiques typologiques.

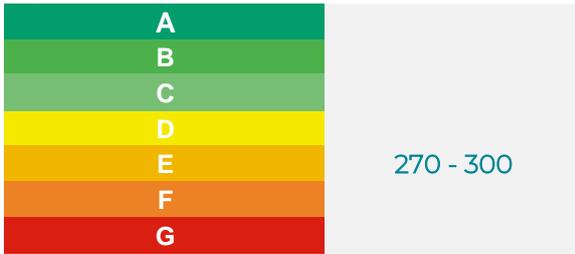
CONSOMMATION ENERGETIQUE MOYENNE

kWhEP/(m².an)

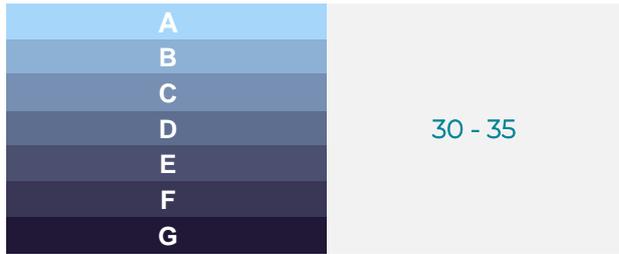
EMISSIONS CO2 MOYENNES

kgCO₂eq/(m².an)

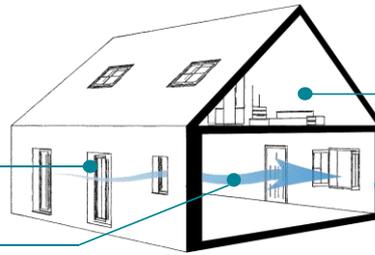
CONFORT THERMIQUE D'ÉTÉ

Le type limite le risque de surchauffe grâce à la forte inertie de la construction.

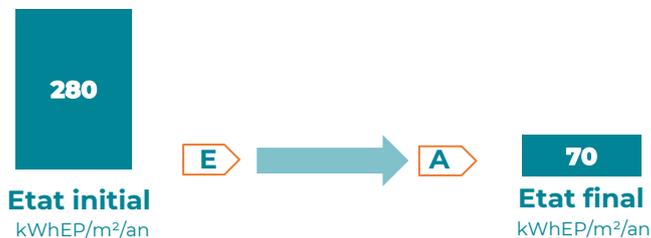
FACTEUR D'AMELIORATION ENERGETIQUE*

On constate sur les opérations analysées au minimum un facteur 4 et une amélioration conséquente du confort d'hiver.
