Maison industrialisée type Phénix

1970 - 1981

Fiche basée sur la
classification typologique RESTORE

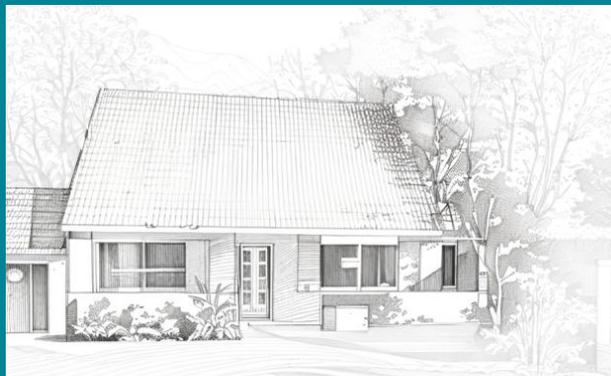
Ils s'inspirent des systèmes constructifs de la société Maisons Phénix Angleterre pour mettre au point leur premier prototype en 1946 : une ossature métallique légère usinée, montée sur un socle en béton, composée de poteaux et de fermettes métalliques boulonnées, dans laquelle sont insérées les baies ; une enveloppe de panneaux préfabriqués de béton assemblés par rainures et languettes et agrafés sur la structure.

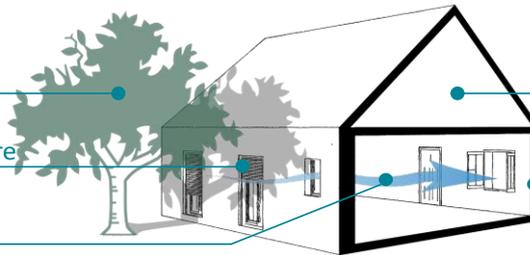
Présence de jardin

Protection solaire moyenne

Traversant

Combles perdus

Inertie faible

Zone périurbaine

Le type présente un fort risque de surchauffe en lien avec ses matériaux de construction, et à sa présence en tissu urbain ou périurbain, vulnérable aux phénomènes d'îlot de chaleur.
