Maison Courant-Lemaître autonome

1955-1965

Type prioritaire

Fiche basée sur la
classification typologique RESTORE

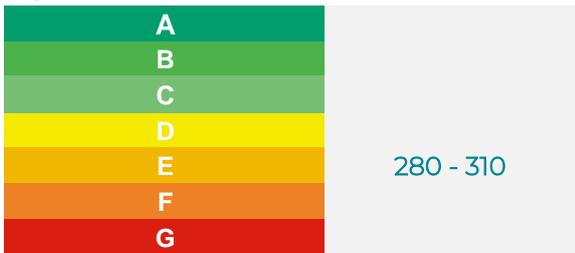
CONSOMMATION ENERGETIQUE MOYENNE

Logement économe

Logement énergivore

kWhEP/(m².an)

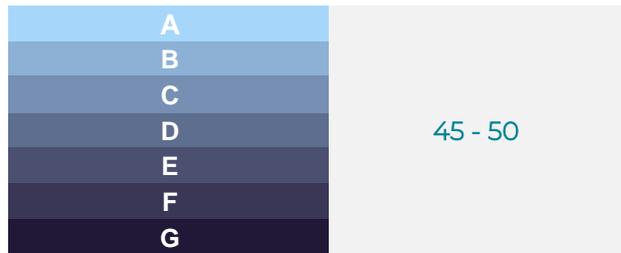
EMISSIONS CO2 MOYENNES

Faible émission de GES

Forte émission de GES

kgCO₂eq/(m².an)

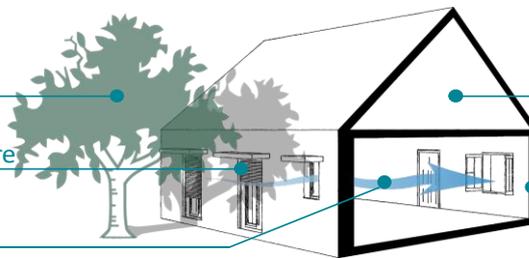
CONFORT THERMIQUE D'ÉTÉ

Présence de jardin

Protection solaire forte

Traversant

Combles perdus

Inertie moyenne

Zone périurbaine

Moyen

Niveau de confort

Le type présente un risque de surchauffe moyen. Inertie moyenne, et positionnement souvent urbain ou périurbain, vulnérable aux phénomènes d'îlot de chaleur.

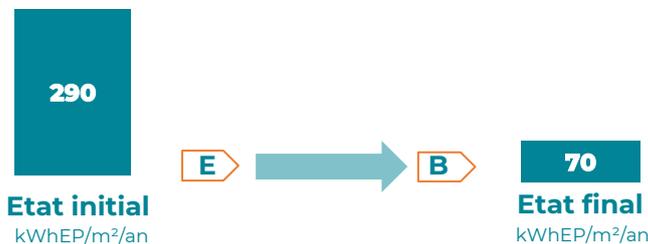
FACTEUR D'AMELIORATION ENERGETIQUE*

On constate sur les opérations analysées au minimum un facteur 4 et un potentiel d'amélioration conséquent du confort hiver/été.

*Ce potentiel est variable en fonction des situations
