# Maison Courant-Lemaître jumelée ou en bande

1955-1965

Fiche basée sur la  
classification typologique RESTORE

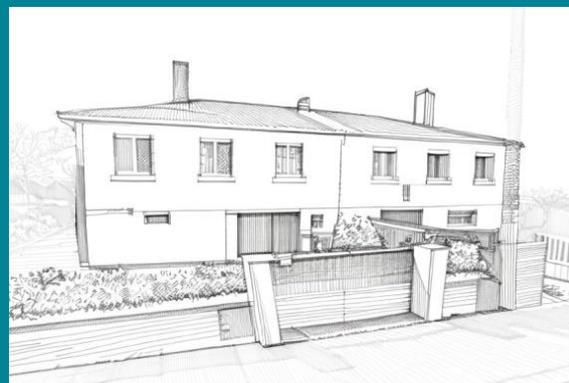
Le modèle dominant associe un entresol-garage et un étage d'habitation desservi par un escalier extérieur, sous une toiture à quatre pentes en tuiles mécaniques. Ces maisons peuvent être autonomes mais aussi jumelées ou combinées en bande grâce à la flexibilité des plans-types de la loi Courant-Lemaître. La maison en bande constitue ainsi une variante de la maison individuelle, avec un rez-de-chaussée, un étage et parfois un comble aménagé. Les surfaces habitables sont normées (du F2 au F7) et les matériaux de construction restent traditionnels. Près d'un million de logements de ce type verront le jour en France.

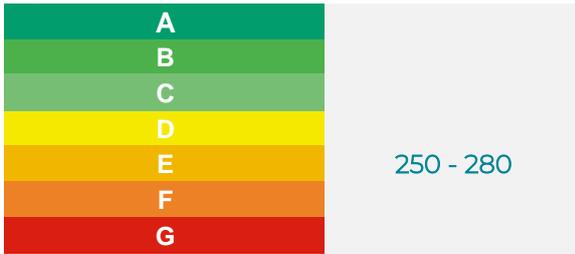
## CONSOMMATION ENERGETIQUE MOYENNE

Logement économe

Logement énergivore

kWhEP/(m<sup>2</sup>.an)

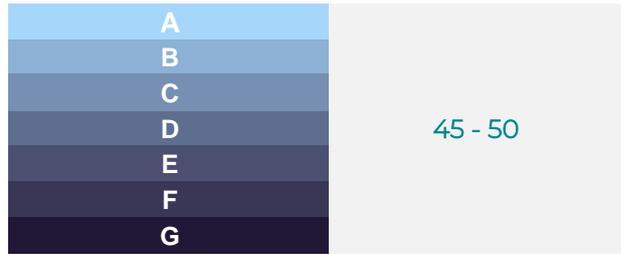
## EMISSIONS CO2 MOYENNES

Faible émission de GES

Forte émission de GES

kgCO<sub>2</sub>eq/(m<sup>2</sup>.an)

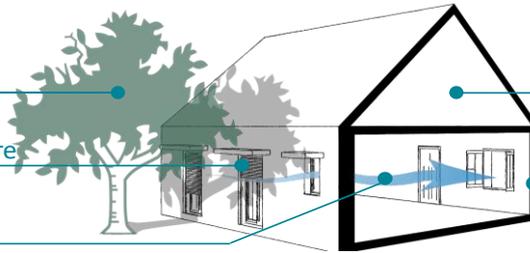
Présence de jardin

Protection solaire forte

Traversant

Combles perdus

Inertie moyenne

Zone périurbaine

Le type présente un risque de surchauffe moyen. Inertie moyenne, et positionnement souvent urbain ou périurbain, vulnérable aux phénomènes d'îlot de chaleur.
