# Maison jumelée ou en bande

1969 - 1974

Fiche basée sur la  
classification typologique RESTORE

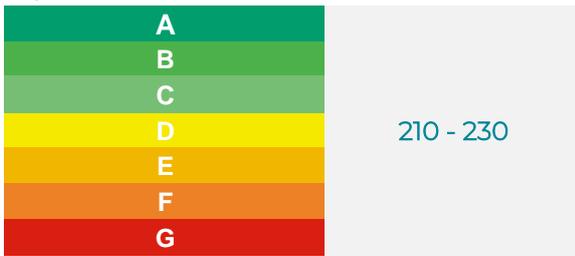
## CONSOMMATION ENERGETIQUE MOYENNE

210 - 230

kWhEP/(m².an)

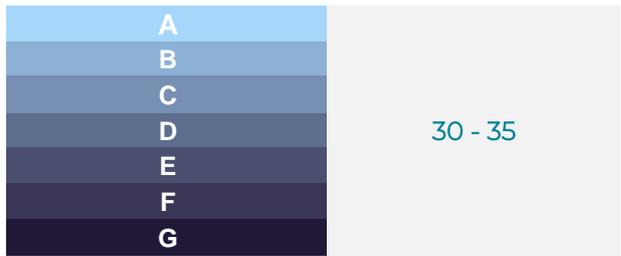
## EMISSIONS CO2 MOYENNES

30 - 35

kgCO2eq/(m².an)

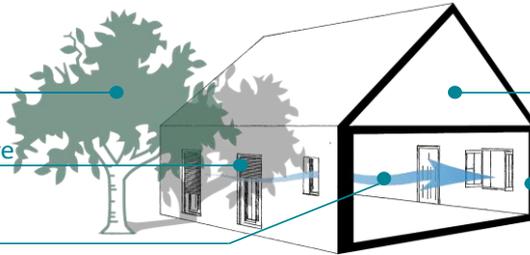
## CONFORT THERMIQUE D'ÉTÉ

**Moyen**

Le type présente un risque de surchauffe moyen. Inertie moyenne, et positionnement souvent urbain ou périurbain, vulnérable aux phénomènes d'îlot de chaleur.
