## Maison minimale

## RDC

Avant 1860

Fiche basée sur la classification typologique RESTORE

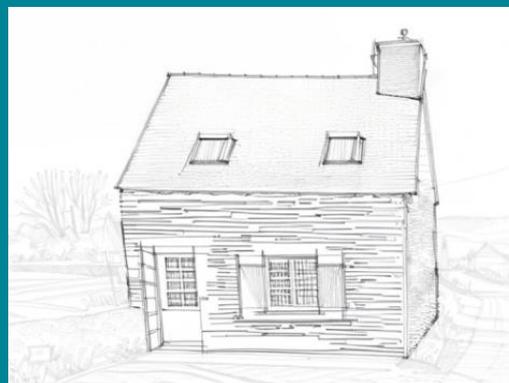
La maison minimale est présente dans différentes régions, notamment en Bretagne, et était souvent destinée aux ouvriers agricoles. Elle se compose d'une à deux pièces en RdC, sans cave. Les matériaux varient selon les régions.

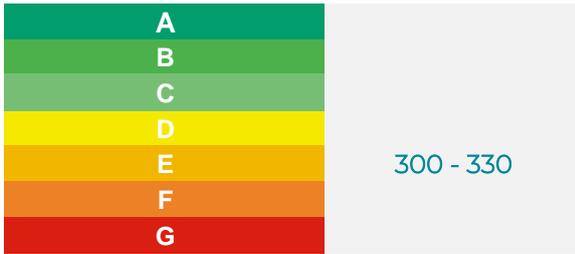
## CONSOMMATION ENERGETIQUE MOYENNE

Logement économe

Logement énergivore

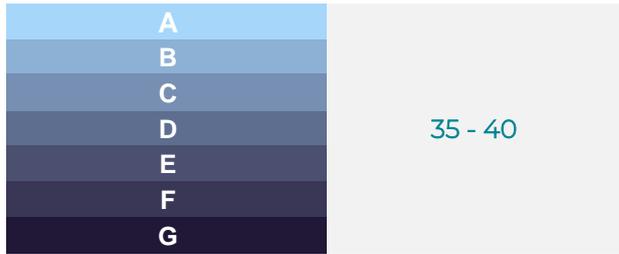
## EMISSIONS CO2 MOYENNES

Faible émission de GES

Forte émission de GES

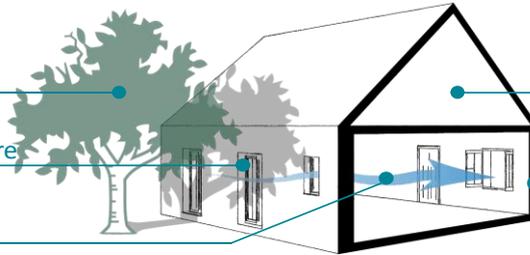
## CONFORT THERMIQUE D'ÉTÉ

Présence de jardin

Protection solaire faible

Traversant

Combles perdus

Inertie très lourde

Zone rurale

La typologie limite le risque de surchauffe grâce à son positionnement isolé du tissu urbain et à la forte inertie de la construction.

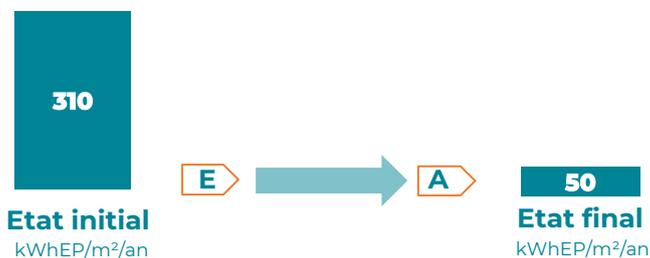
## FACTEUR D'AMELIORATION ENERGETIQUE\*

On constate sur les opérations analysées des facteurs variant de 5 à 8 et une amélioration conséquente du confort d'hiver.

\*Ce potentiel est variable en fonction des situations
