## La Longère

Avant 1880

Fiche basée sur la

classification typologique RESTORE

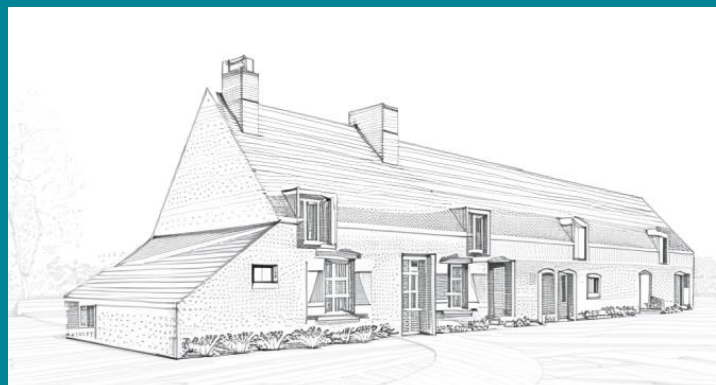
La longère, terme générique, est caractérisée par ses proportions : longueur importante/faible largeur. Elle est présente dans différentes régions de France, notamment la Normandie et le Nord. A l'origine, la maison comporte deux pièces d'habitation, les autres surfaces étant dédiées aux activités rurales : bergerie, laiterie, etc.. Le comble était destiné au fourrage, qui était introduit par les lucarnes. La longère possède une façade principale dotée de nombreuses ouvertures, qui est le plus souvent orientée au Sud. La façade arrière comporte peu d'ouvertures.

Les murs sont en pan de bois avec un remplissage torchis ou brique, ou en pierre. La toiture est à l'origine en chaume, ou tuile plate, ou ardoise. La longère est un patrimoine architectural très menacé.
