Maison autonome

1990-2000

Fiche basée sur la classification typologique RESTORE

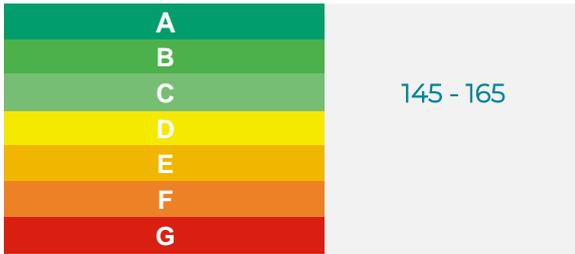
CONSOMMATION ENERGETIQUE MOYENNE

Logement économe

Logement énergivore

kWhEP/(m².an)

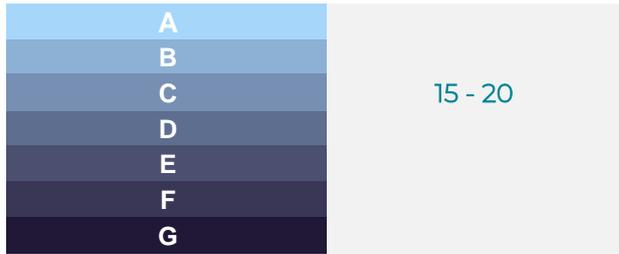
EMISSIONS CO2 MOYENNES

Faible émission de GES

Forte émission de GES

kgCO2eq/(m².an)

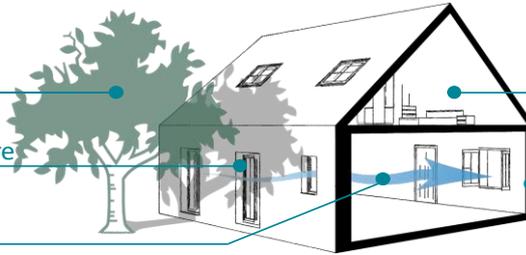
CONFORT THERMIQUE D'ÉTÉ

Présence de jardin

Protection solaire moyenne

Traversant

Etage sous toiture

Inertie faible

Le type présente un risque de surchauffe moyen. Inertie faible, et positionnement souvent urbain ou périurbain, vulnérable aux phénomènes d'îlot de chaleur.
