# Immeubles avant 1948

- Contexte, urbanisme et architecture
- Caractéristiques principales à l'état initial
- Modification de l'état initial
- Atouts
- Contraintes
- Estimation des consommations à l'état initial
- Pistes d'amélioration
- Points particuliers

FICHES TYPOLOGIQUES

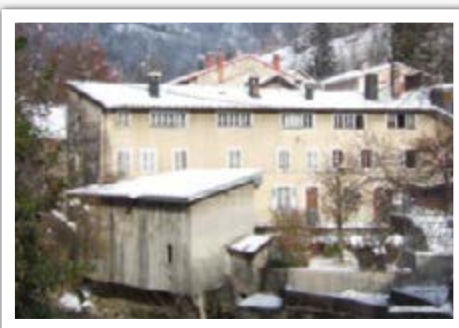
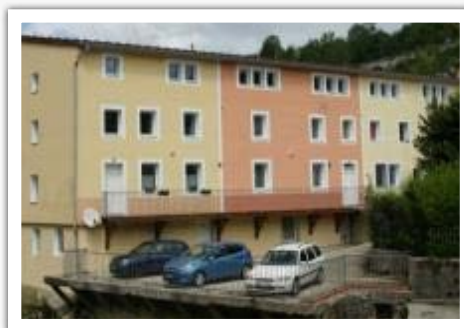
Morez, 39, avant et après travaux, Source Effilogis

- Isolation par l'intérieur des parois opaques (panneaux d'isolants derrière doublage de plaques de plâtre par exemple)
- Isolation des combles sous rampants
- Isolation du plancher haut en combles perdus
- Ravalement de façade
- Changement des menuiseries pour du double vitrage ou pose de survitrage, création d'ouvertures supplémentaires en façade, pose de volets roulants
- Changement de l'installation de chauffage (réseau de chauffage central, pose de radiateurs, disparition des cheminées...)
