SITUATION D'ORIGINE

DATE ET OBJET

MAISON DES ÉTUDIANTS SUÉDOIS À PARIS 14^E (75)

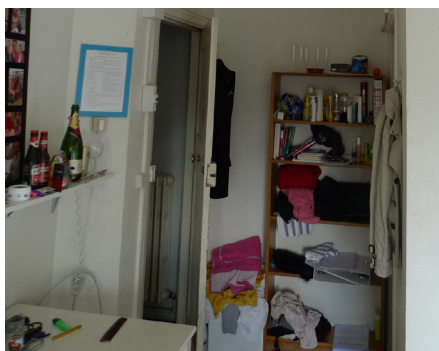
Une chambre avant

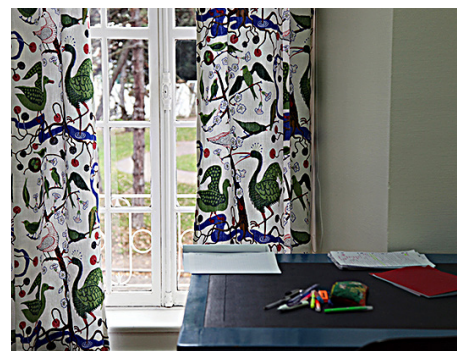
Une chambre après

- > **Enveloppe** : doubles fenêtres, rideaux thermiques pour limiter l'effet « parois froides », isolation thermique des ateliers et de la terrasse ($R = 10 \text{ m}^2 \cdot \text{K/W}$).

- > **Acoustique** : portes existantes isolées par la mise en place d'un résilient dans le cadre de la porte plutôt que de les changer, isolation en sous-face de faux plafonds dans parties communes, changement des portes de douches bruyantes.
