PÔLE
OBSERVATION

Dispositif REX
Bâtiments
performants

L'ISOLATION EN SOUS- FACE DES PLANCHERS BAS EN RÉNOVATION 12 ENSEIGNEMENTS À CONNAÎTRE

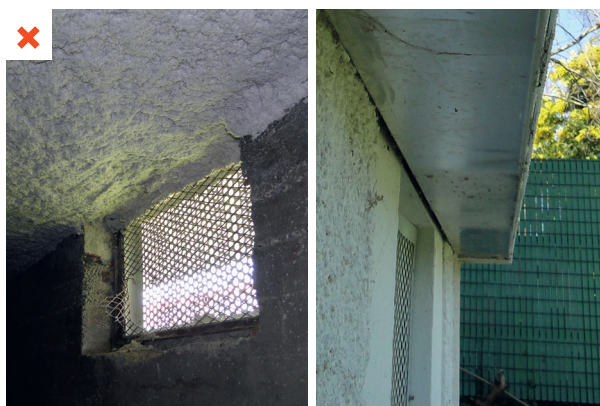
L'isolation du plancher bas et celle des murs extérieurs s'arrêtent toutes deux au-dessus des soupiraux, ce qui génère un important pont thermique juste en dessous du nez de dalle du plancher bas. ©AQC

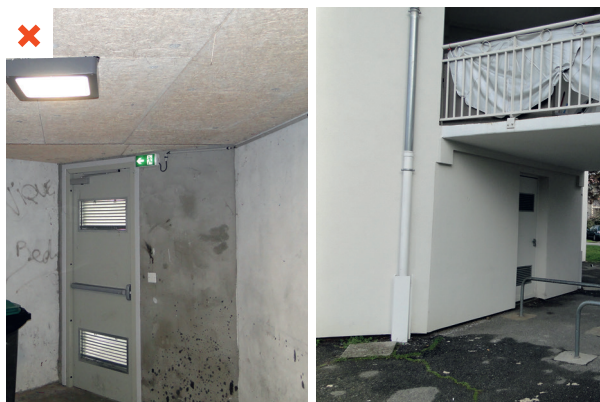
L'isolation du plancher bas de ce local en RDC s'arrête au droit du mur périphérique isolé par l'extérieur jusqu'en pied de façade. ©AQC

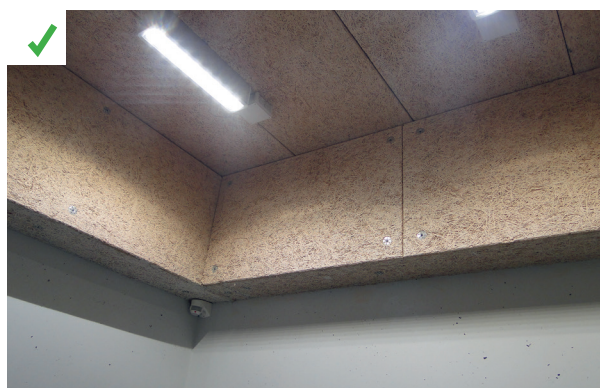
L'isolation du plancher bas est renforcée par une isolation en retombée de murs, afin de minimiser le pont thermique de liaison avec les murs extérieurs isolés par l'extérieur. ©AQC

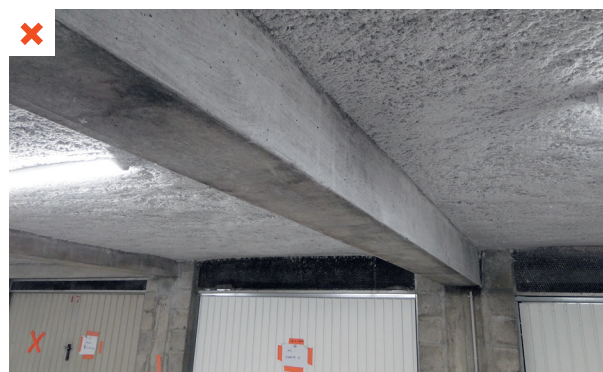
Les poutres en béton de ce garage n'ont pas été isolées (procédé de projection de laine minérale avec liants) ©AQC

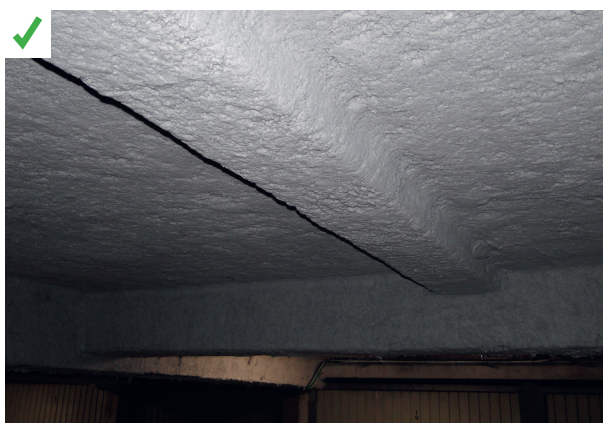
Les poutres en béton de ce garage ont été isolées sur toutes leurs faces (procédé de projection de laine minérale avec liants). ©AQC

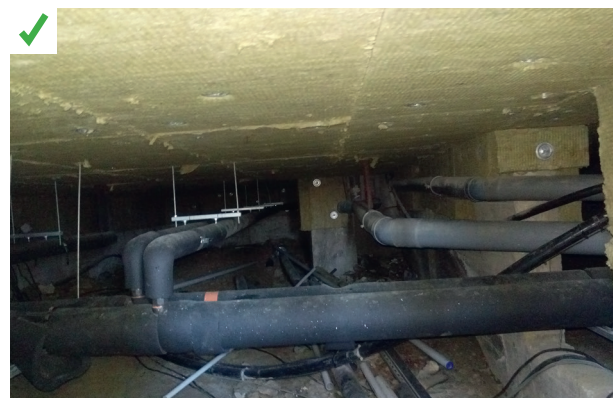
Une retombée d'isolant a été réalisée sur les refends de ce vide sanitaire. ©AQC

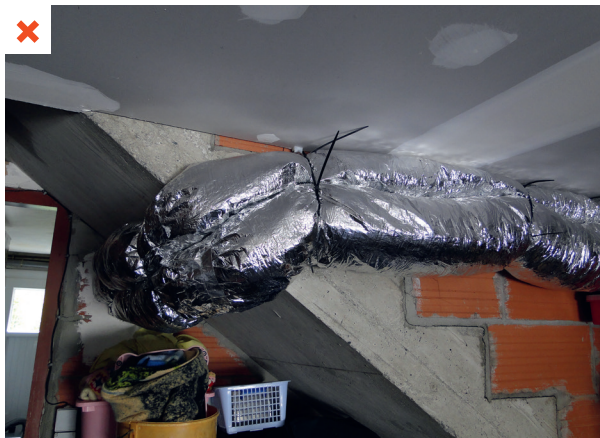
L'escalier intérieur de la maison traversant le garage n'a pas été pris en compte lors de l'isolation du plafond du garage. ©AQC

- Réaliser un diagnostic global de la situation initiale du bâtiment permettant d'identifier l'ensemble des améliorations énergétiques possibles et réalisables en une seule opération ou par étapes.
- Intégrer dans le devis l'isolation de toutes les parois du volume non chauffé en contact avec le volume chauffé.
- Prévoir le remplacement de la porte d'accès si celle-ci n'est pas isolée et étanche.

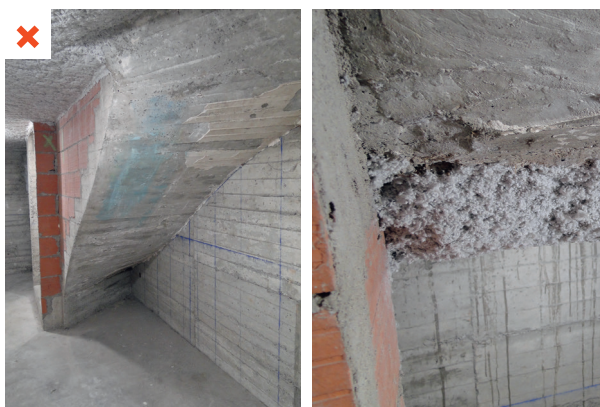
La cage d'escalier menant aux caves de cet immeuble n'a pas été isolée en même temps que la sous-face du plancher bas, ce qui entraîne une augmentation des déperditions des logements vers les circulations. ©AQC

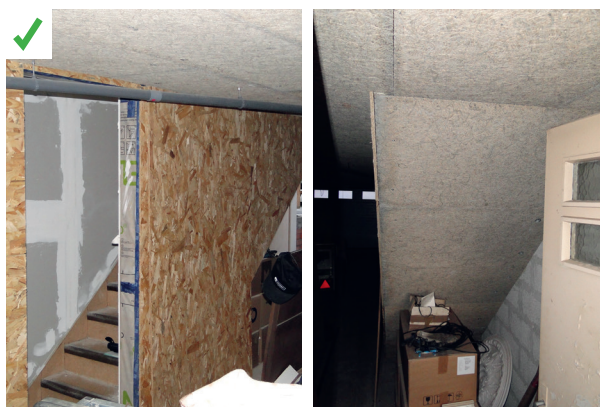
La cage d'escalier menant au garage a été entièrement isolée lors des travaux d'isolation du plancher bas. ©AQC

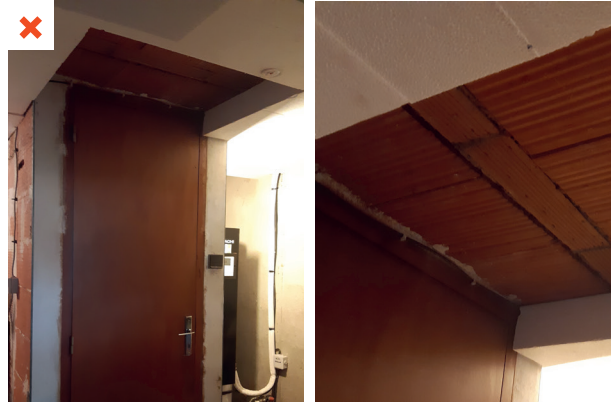
L'isolation du plancher haut du garage s'arrête au niveau de la zone de débattement de la porte d'accès à l'étage de la maison. ⚡

- Lors de la visite préalable à l'établissement du devis, choisir la technique d'isolation en adéquation avec la configuration rencontrée (panneaux rapportés sous dalle, projection en sous-face de dalle, isolation par plafond suspendu).
- Anticiper la façon de concilier isolation du plancher et maintien de l'accès aux locaux.

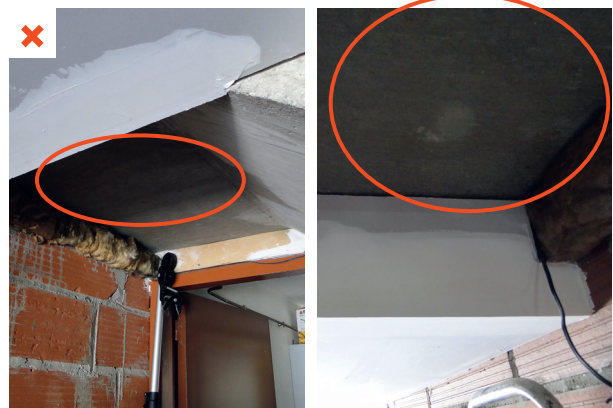
Vue depuis le garage vers la porte d'accès à la maison

Vue depuis la porte d'accès à la maison vers le garage

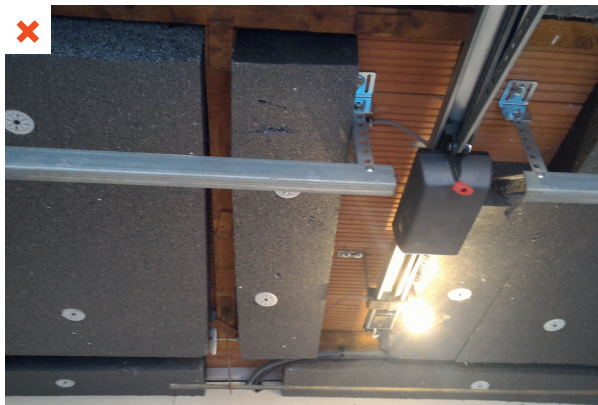
Les rails suspendus de la porte de garage basculante et des pièces de bois fixées au support, non déposés préalablement aux travaux d'isolation, ont gêné la réalisation de celle-ci. L'isolation n'est absolument pas continue. ©AQC

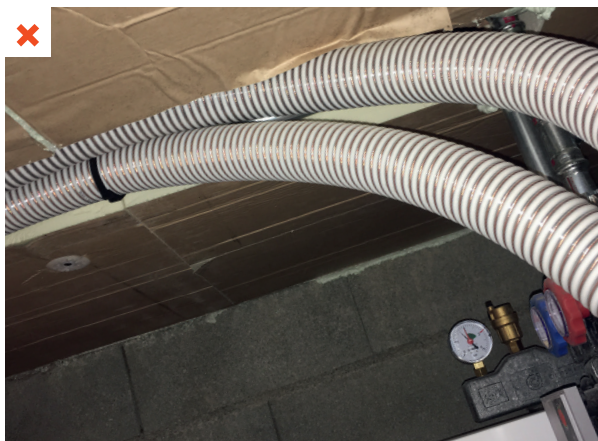
Les tuyaux de transfert des granulés de la chaudière, fixés à la dalle, n'ont pas été dévotés lors des travaux d'isolation. L'isolation n'est pas totalement continue. ©AQC

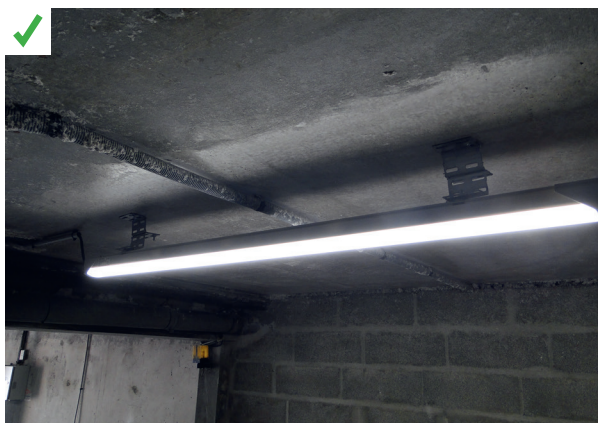
Les luminaires ont été décalés de la paroi pour permettre une projection continue de l'isolant sur toute la dalle. ©AQC

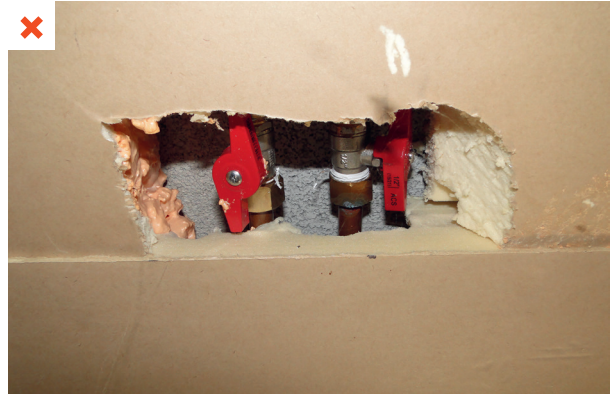
- Absence de réalisation de travaux préparatoires à l'isolation de la dalle.
- Manque de soin apporté à la réalisation d'accès qui ne dégradent pas la performance de l'isolation.

Le réseau d'eau sanitaire fixé au plafond du garage a été isolé par l'opération d'isolation de la dalle. La découpe de l'isolant pour conserver un accès aux vannes génère un important pont thermique. ©AQC

- Isoler les organes de manœuvre des réseaux à l'aide de coques isolantes.
- Anticiper l'achat de ces équipements lors de la visite préalable aux travaux et les mentionner au devis.

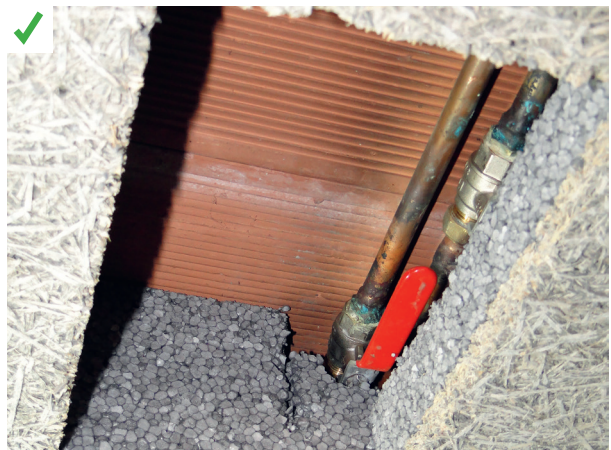
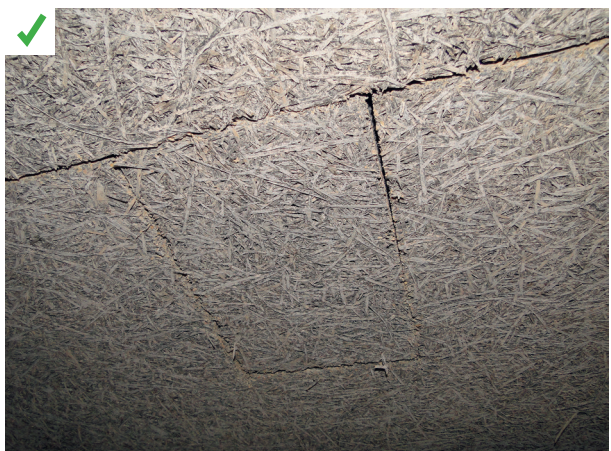
Un bouchon amovible découpé à façon a été réalisé pour permettre un accès à la vanne du réseau d'eau. ©AQC

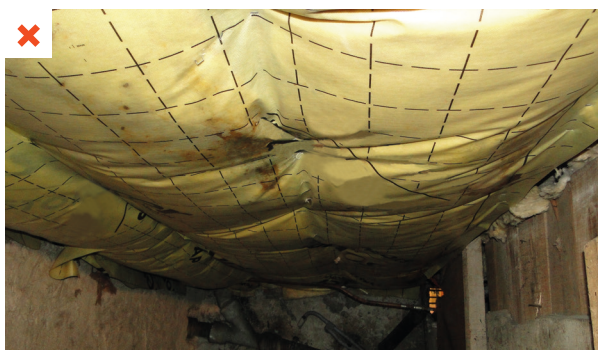
- Risque de perte de performance thermique de la paroi par humidification prolongée de l'isolant due au blocage du flux de vapeur.
- Risque de développement de moisissures sur la face extérieure du revêtement.
- Risque pour la durabilité de l'isolant et du plancher du fait des condensations.

La membrane pare-vapeur est positionnée du côté non chauffé de la paroi (isolation de planchers bois sur cave par rouleaux de laine minérale).

N.B. : il y a en outre un problème de jointoiement de la membrane aux parois verticales et entre lés ainsi qu'une dégradation précoce de l'isolant par nidification de rongeurs. ©AQC

- Bannir les éléments fermés à la vapeur d'eau (membrane ou panneau) entre l'isolant et le volume non chauffé.
- Bien ventiler l'espace habité pour limiter l'évacuation de l'humidité par les parois.
- Assurer une ventilation des espaces froids (vide sanitaire, cave, garage...).

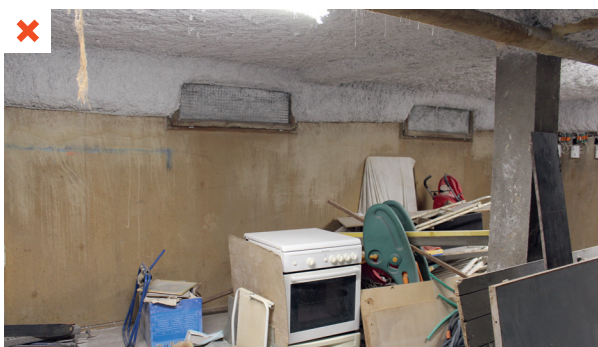
Les soupiroux de ce sous-sol ont été obstrués par de l'isolant projeté lors de l'opération d'isolation du plancher bas. ©AQC

- Nettoyer les soupiroux obstrués par l'opération d'isolation de façon à recréer la ventilation naturelle d'origine.
- Ouvrir les fenêtres le plus fréquemment possible quand elles remplacent des ouvertures permanentes (facilité...).
- Installer une ventilation pour évacuer mécaniquement l'excès d'humidité le cas échéant.

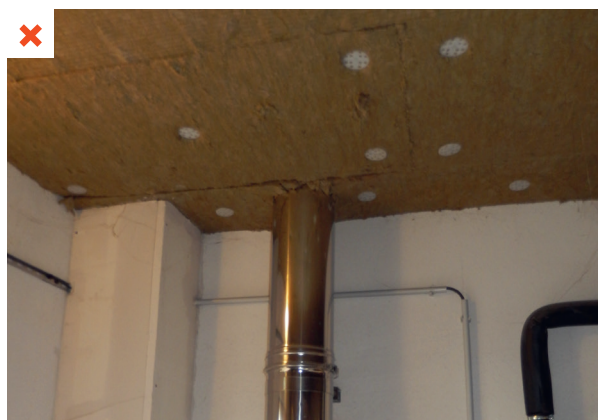
L'isolant non combustible (A1) vient au contact du conduit de fumée métallique. La circulation de l'air autour du conduit n'existe plus. La ventilation de la gaine coupe-feu est obturée.

- Identifier clairement les situations à risque lors de la visite de chantier : classification des conduits de fumée en place, type de bâtiment, présence de matériaux combustibles.
- Réserver une trémie pour toute traversée de plancher laissant autour du conduit un espace suffisant pour la mise en place de plaques de distance de sécurité ou de plaques coupe-feu.
- Étudier la possibilité de dévier le conduit de fumée à l'extérieur pour assurer une isolation continue en sous-face du plancher bas.
- Vérifier la bonne mise en œuvre de la solution retenue lors de la réception du chantier.
